Service Information

E-Fly 2020	
NUMMER	: EF20-007
DATO	: 22/12/2020
SIDE	: 1 AF 1

EMNE	: TranzX F15 tager ikke fat
MODEL	: TranzX F15

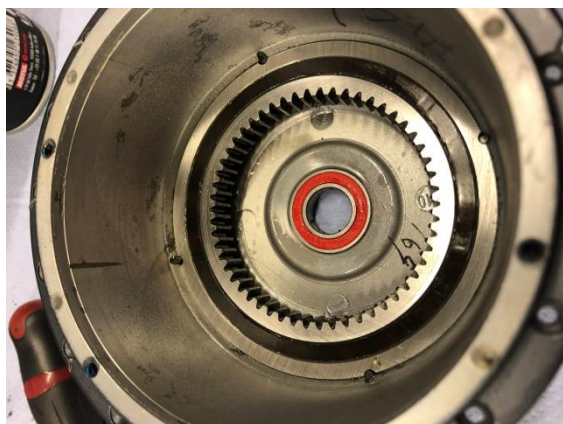
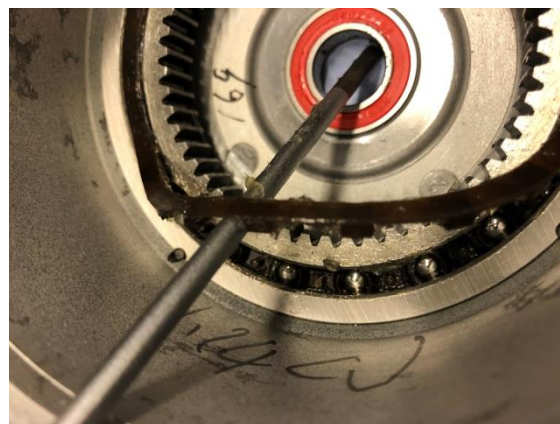
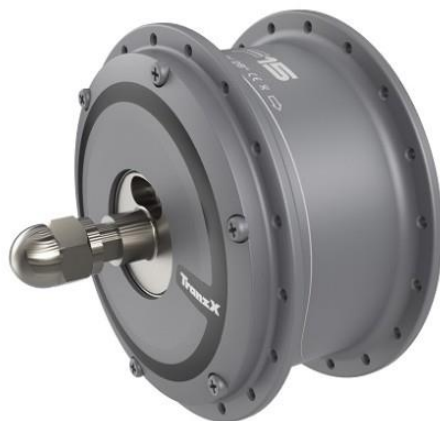
Støj fra motor samt manglende trækraft

Vi har i flere tilfælde konstateret at envejskoblingen i nav på F15 motoren ikke tager korrekt fat. Dette betyder at motoren virker korrekt men griber ikke fat i navet og hjulet derfor ikke trækker.

Dette kan afhjælpes ved at smøre envejskoblingen med tynd universalolie. Pakningsring løftes op med en skruetrækker og koblingen smøres med olie. Herefter monteres pakningsringen igen, og motor monteres i navet.
