Service Bulletin

E-Fly
NUMMER	: EF21-001
DATO	: 1-3-2021
SIDE	: 1 AF 1

EMNE	: Bafang MAX motor trækker ikke
MODEL	: Alle med Bafang MAX
REFERENCE	:

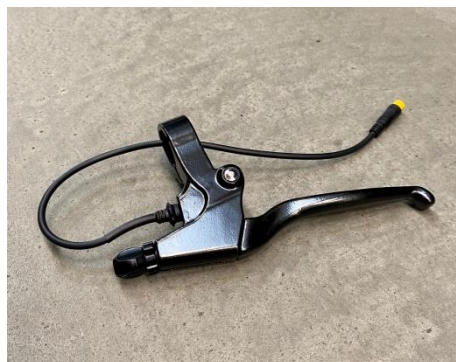
Vi har konstateret at der har været problemer med bremsekontakten på flere E-FLY modeller med Bafang MAX motor.

Dette kan blandt andet skyldes at cyklen har været væltet, eller at grebet har ramt f. eks. en mur. Hvis ikke bremsekontakten virker, trækker motoren derfor ikke. (Walk assist virker)

Skil det gule stik til bremsen. Trækker cyklen normalt skal bremsegreb (5711278033212) udskiftes. Cyklen kan også sagtens køre uden bremsekontakten.
